## Piano Regolatore Generale - Insediamenti Storici -

### SCHEMA DI RILEVAZIONE DEGLI INSEDIAMENTI STORICI

| COMUNE AMMINISTRATIVO | <b>S.MICHELE</b> | N. DI PARTICELLA ED. | <b>.23</b> |
| COMUNE CATASTALE | <b>S.MICHELE</b> | UNITA' EDILIZIA | <b>33</b> |

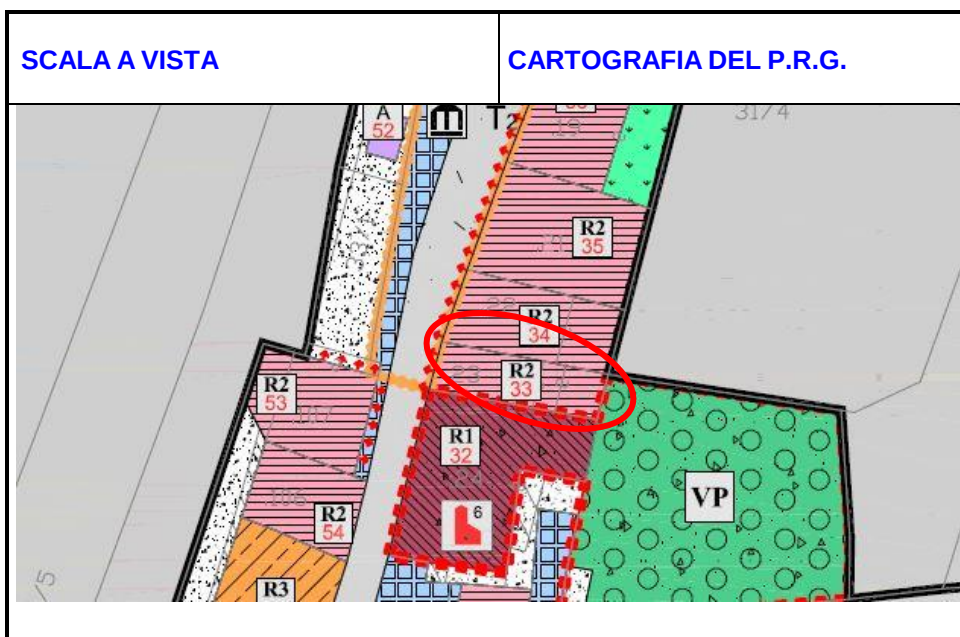
| <b>13</b> | <b>INDICAZIONI PROGETTUALI:</b><br>Deroga ai sensi del 2° comma dell'art. 105 L.P. 15/2015: riferimento punto 2 e 4 della relazione illustrativa – variante 2016 – Adozione definitiva. L'edificio non può essere sopraelevato.<br>Edificio con due entrate lato ovest a livello strada, una a sesto ribassato, vistosa colorazione, lato est e sud da intonacare, tetto in tegole con numerosi antiestetici comignoli. Recentemente risanato. | |

| <b>12</b> | Categoria di intervento prevista | <b>RISANAMENTO</b> |
