Piano Regolatore Generale - Insediamenti Storici -

SCHEDA DI RILEVAZIONE DEGLI INSEDIAMENTI STORICI

COMUNE AMMINISTRATIVO	S.MICHELE	N. DI PARTICELLA ED.	.21
COMUNE CATASTALE	S.MICHELE	UNITA' EDILIZIA	35
INDIRIZZO / LOCALITA'	S.MICHELE	RILEVATORE	D'UFFICIO
DATA RILIEVO	GENNAIO 2007	DOC.FOTOGRAFICA	N° 2

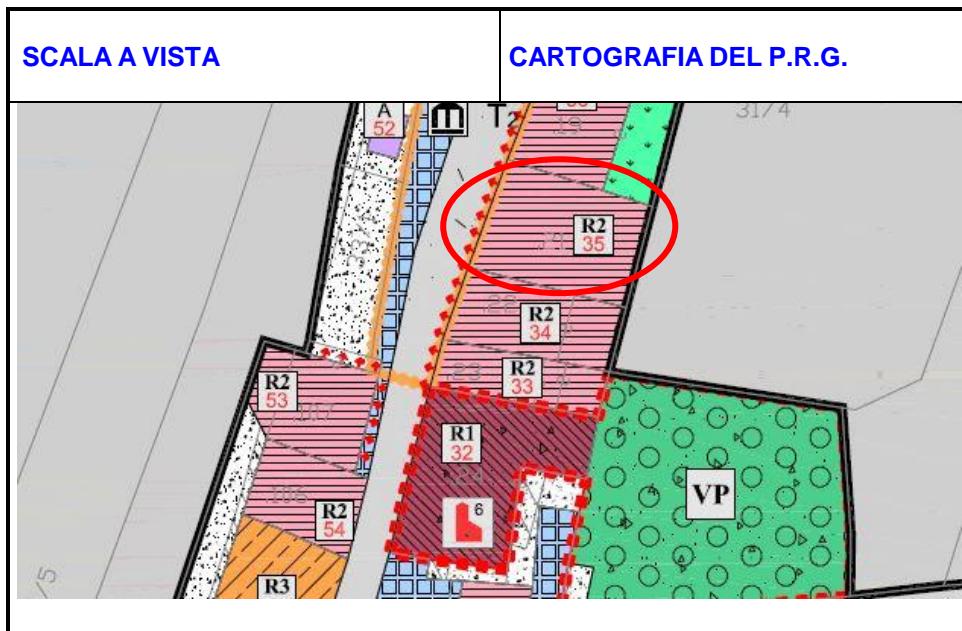
6	Grado di utilizzo	utilizzato sottoutilizzato in stato di abbandono	<input type="checkbox"/> <input checked="" type="checkbox"/> <input type="checkbox"/>
7	Spazi di pertinenza	alta qualità media qualità bassa qualità	<input type="checkbox"/> <input type="checkbox"/> <input checked="" type="checkbox"/>
8	Vincoli legislativi:		
9	Fronte di pregio: si		
10	Categoria di intervento prevista dal piano precedente: RISANAMENTO		
11	Note: edificio che presenta sul lato ovest livello strada tre bei portali con contorni in marmo rosso trentino di cui due a tutto sesto. Lato est aperture specchiate anni '60 con serramenti e grata in ferro.

12	Categoria di intervento prevista	RISANAMENTO
13	INDICAZIONI PROGETTUALI:	<p style="color: red;">Deroga ai sensi del 2° comma dell'art. 105 L.P. 15/2015: riferimento punto 2 e 4 della relazione illustrativa – variante 2016 – Adozione definitiva. L'edificio non può essere sopraelevato. L'edificio presenta sul lato ovest, a livello strada, tre portali con contorni in marmo rosso trentino. Due sono a tutto sesto. Lato est aperture specchiate anni '60 con serramenti e grata in ferro. L'edificio merita un risanamento complessivo ed accurato.</p>
