Piano Regolatore Generale - Insediamenti Storici -

SCHEMA DI RILEVAZIONE DEGLI INSEDIAMENTI STORICI

COMUNE AMMINISTRATIVO	S.MICHELE	N. DI PARTICELLA ED.	. 101
COMUNE CATASTALE	S.MICHELE	UNITA' EDILIZIA	57
INDIRIZZO / LOCALITA'	S.MICHELE	RILEVATORE	D'UFFICIO
DATA RILIEVO	GENNAIO 2007 MOD. FEBBRAIO 2016	DOC.FOTOGRAFICA	N° 2

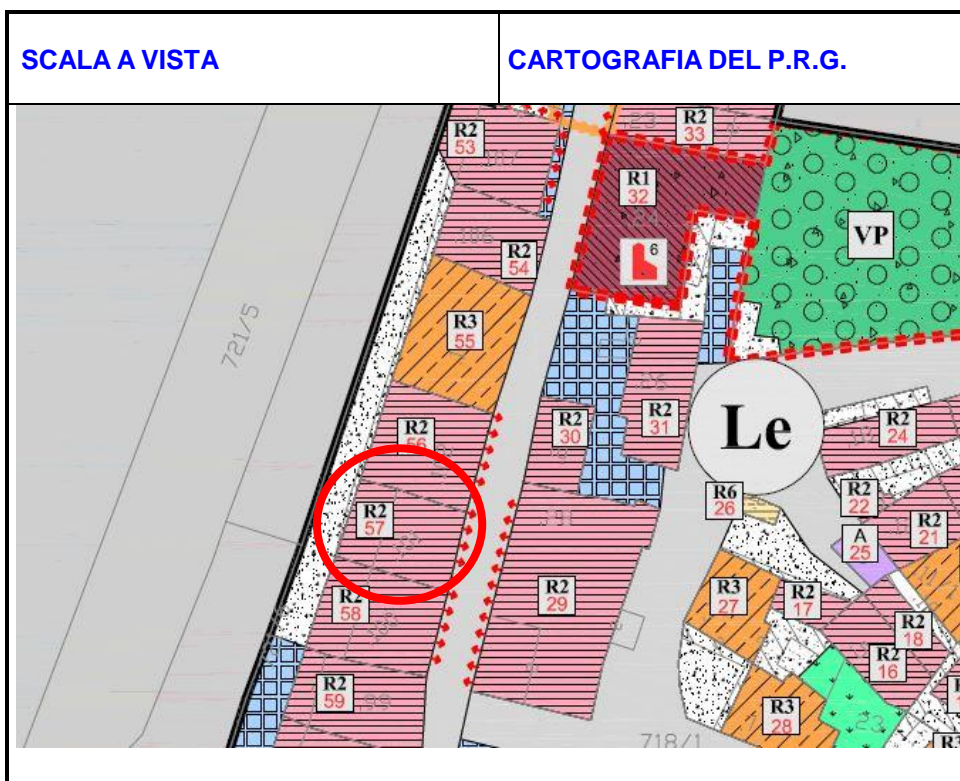
8	Vincoli legislativi :			
9	Fronte di pregio : sì			
10	Categoria di intervento prevista dal piano precedente: RISANAMENTO			
11	Note: edificio ristrutturato, notevole presenza di bovindo rinascimentale e interessante apparato lapideo, dovrebbe essere verificata storicamente attraverso fotografie d'epoca la presenza del ballatoio in legno, sul colore : stratigrafia.

12	Categoria di intervento prevista	RISANAMENTO
13	INDICAZIONI PROGETTUALI : Deroga ai sensi del 2° comma dell'art. 105 L.P. 15/2015: riferimento punto 4 e 5 della relazione illustrativa – variante 2016 – Adozione definitiva. L'edificio non può essere sopraelevato. Edificio ristrutturato, notevole presenza di bovindo rinascimentale. Interessante apparato lapideo, dovrebbe essere verificata storicamente attraverso fotografie d'epoca la presenza del ballatoio in legno, sul colore : stratigrafia per verifica colore originale. Nessun ampliamento ammesso.
