## **Piano Regolatore Generale - Insediamenti Storici -**

### **SCHEDA DI RILEVAZIONE DEGLI INSEDIAMENTI STORICI**

COMUNE AMMINISTRATIVO	<b>S.MICHELE</b>	N. DI PARTICELLA ED.	<b>. 124</b>
COMUNE CATASTALE	<b>S.MICHELE</b>	UNITA' EDILIZIA	<b>ED.SPARSO 124</b>
INDIRIZZO / LOCALITA'	<b>S.MICHELE</b>	RILEVATORE	<b>D'UFFICIO</b>
DATA RILIEVO	<b>GENNAIO 2007</b>	DOC.FOTOGRAFICA	<b>N° 5</b>

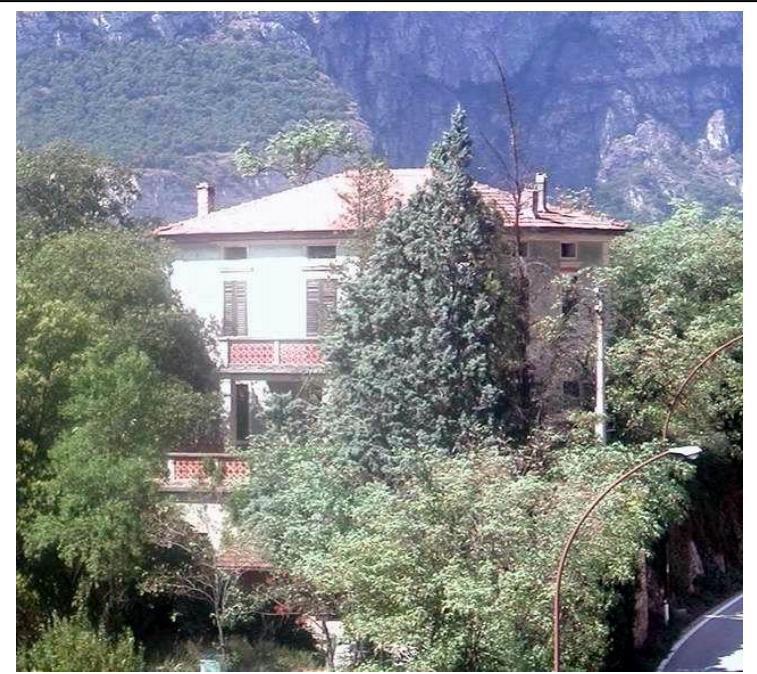
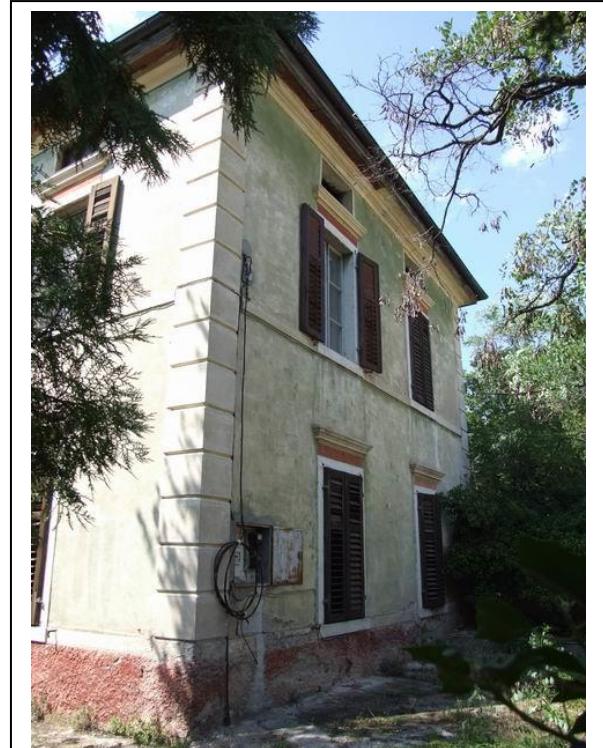
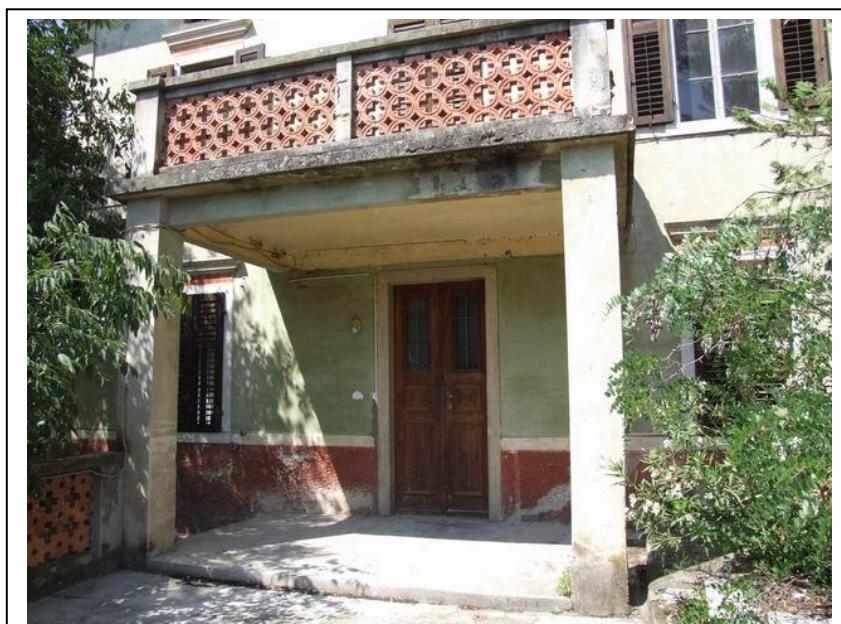
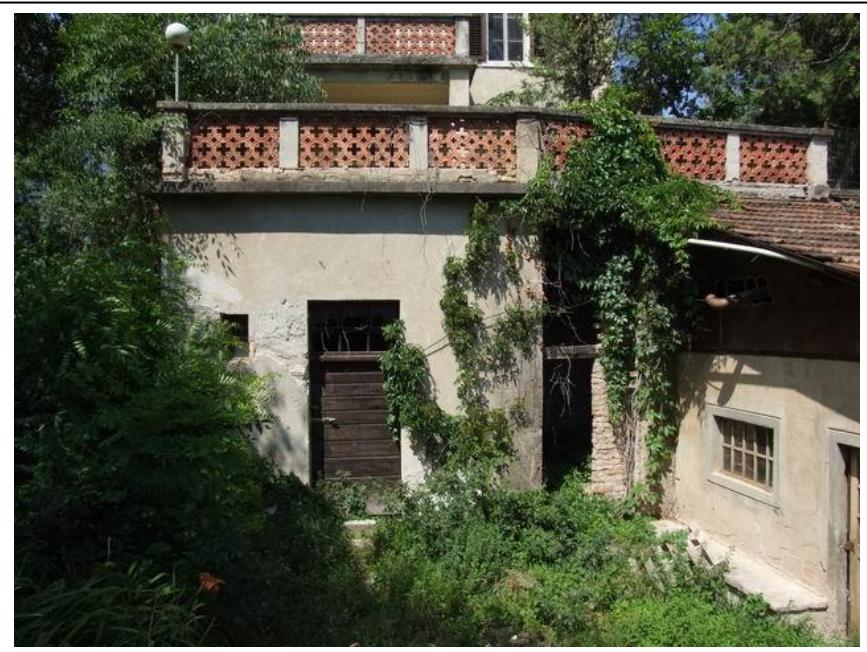
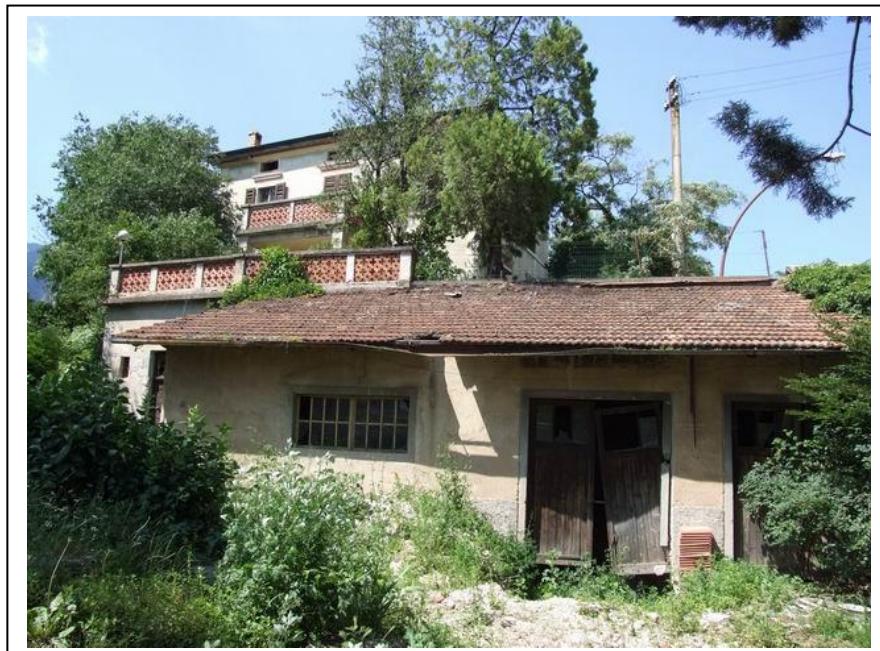
### **DOCUMENTAZIONE FOTOGRAFICA**

8	<b>Vincoli legislativi :</b>		
9	<b>Fronte di pregio:</b>		
10	<b>Categoria di intervento prevista dal piano precedente:</b>	<b>RESTAURO</b>	
11	<b>Note:</b> palazzina novecentesca trascurata in manutenzione da valorizzare. Non sono presenti ne all'esterno ne all'interno elementi litici di pregio la finta pietra ad angolo in calce è da conservare.

<b>12</b>	<b>Categoria di intervento prevista</b>	<b>RISANAMENTO PARTI ESTERNE; RISTRUTTURAZIONE PARTI INTERNE</b>
<b>13</b>	<b>INDICAZIONI PROGETTUALI:</b>	<p><b>Deroga ai sensi del 2° comma dell'art. 105 L.P. 15/2015: riferimento punto 4 e 6 della relazione illustrativa – variante 2016 – Adozione definitiva. L'edificio non può essere sopraelevato.</b></p> <p>Palazzina novecentesca molto trascurata in manutenzione; per il colore si conferma l'esistente o quanto emergesse dalle stratigrafie.</p> <p>L'intervento effettuato da poco ha un forte impatto sull'edificio esistente.</p> <p>Si consente la realizzazione di collegamenti verticali in sopraelevazione alla superfetazione esistente, prescrivendo il prolungamento del fronte, ottenendo un vano scala per l'accesso ai piani superiori, l'ascensore. La tipologia edilizia dovrà riprendere i caratteri stilistici dell'edificio madre, con riproposizione degli stilemi quali: lesene, marcapiani e bugnato. La forometria dovrà rispecchiare la struttura attuale. Qualsiasi altro uso di questo ampliamento non è ammesso.</p>
