SCHEDA DI RILEVAZIONE DEGLI INSEDIAMENTI STORICI

COMUNE AMMINISTRATIVO	S.MICHELE	N. DI PARTICELLA ED.	.35
COMUNE CATASTALE	GRUMO	UNITA' EDILIZIA	16
INDIRIZZO / LOCALITA'	GRUMO	RILEVATORE	D'UFFICIO
DATA RILIEVO	GENNAIO 2007 MOD. FEBBRAIO 2016 SETTEMBRE 2018	DOC.FOTOGRAFICA	N° 3

Relazione stato conservazione lacerti di intonaco.

Relazione tecnica relativa allo stato di conservazione di lacerti di intonaco antico.

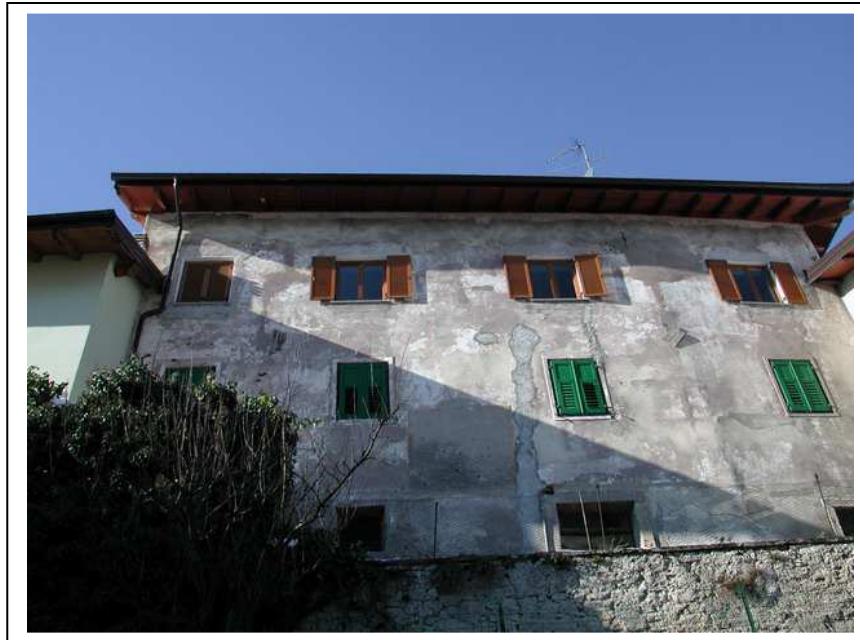
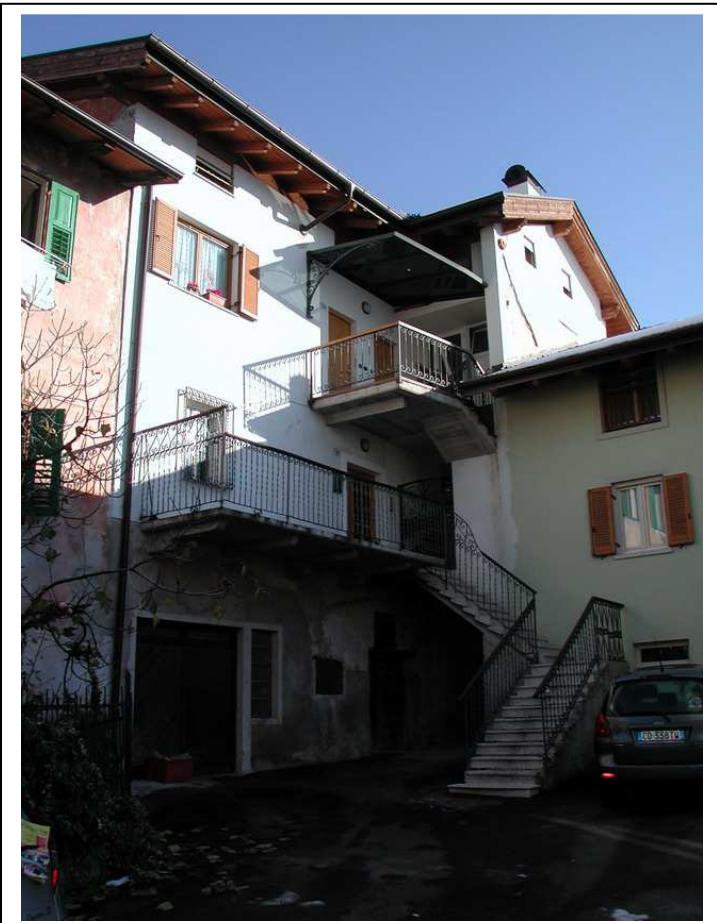
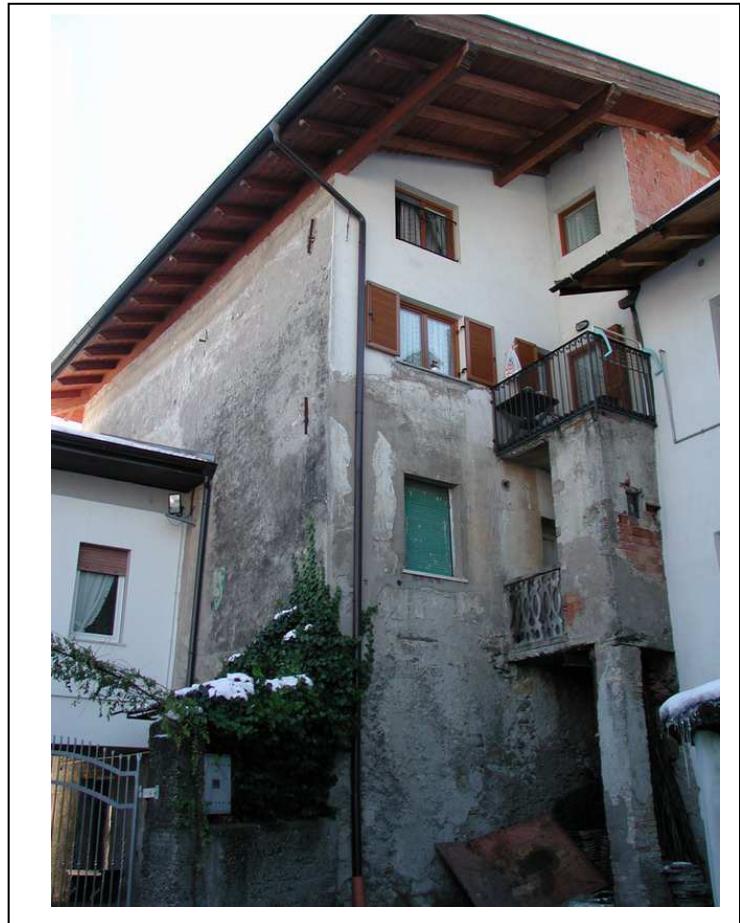
DOCUMENTAZIONE FOTOGRAFICA

Si tratta di alcuni lacerti di intonaco antico di probabile sec. XVI-XVII, visibili nella zona inferiore della facciata. Risultano molto ammalorati e in pessimo stato di conservazione. Sono interessati da distacchi evidenti dal supporto murario e la superficie, in origine completamente dipinta, risulta ora abrasa e dilavata. In alcune zone sono visibili tracce di scialbo bianco e residui di colore che fanno pensare ad una decorazione floreale, ormai inesistente.

Dove abbiamo il riferimento del vincolo sulla pianta, è presente un intonaco che con un leggero aggetto segna la cornice di una precedente figura dipinta all'interno, a creare una sorta di edicola o forse come cornice di una meridiana. Non ci sono riferimenti o tracce evidenti di pellicola pittorica tali da consentire una ricostruzione anche misera del manufatto. Si potrebbe solamente conservare l'intonaco che si presenta come detto abraso, dilavato e senza tracce o frammenti di superficie dipinta degna di nota.
