Piano Regolatore Generale - Insediamenti Storici -

SCHEDA DI RILEVAZIONE DEGLI INSEDIAMENTI STORICI

COMUNE AMMINISTRATIVO	S.MICHELE	N. DI PARTICELLA ED.	. 73/1
COMUNE CATASTALE	S.MICHELE	UNITA' EDILIZIA	87
INDIRIZZO / LOCALITA'	S.MICHELE	RILEVATORE	D'UFFICIO
DATA RILIEVO	GENNAIO 2007	DOC.FOTOGRAFICA	N° 2

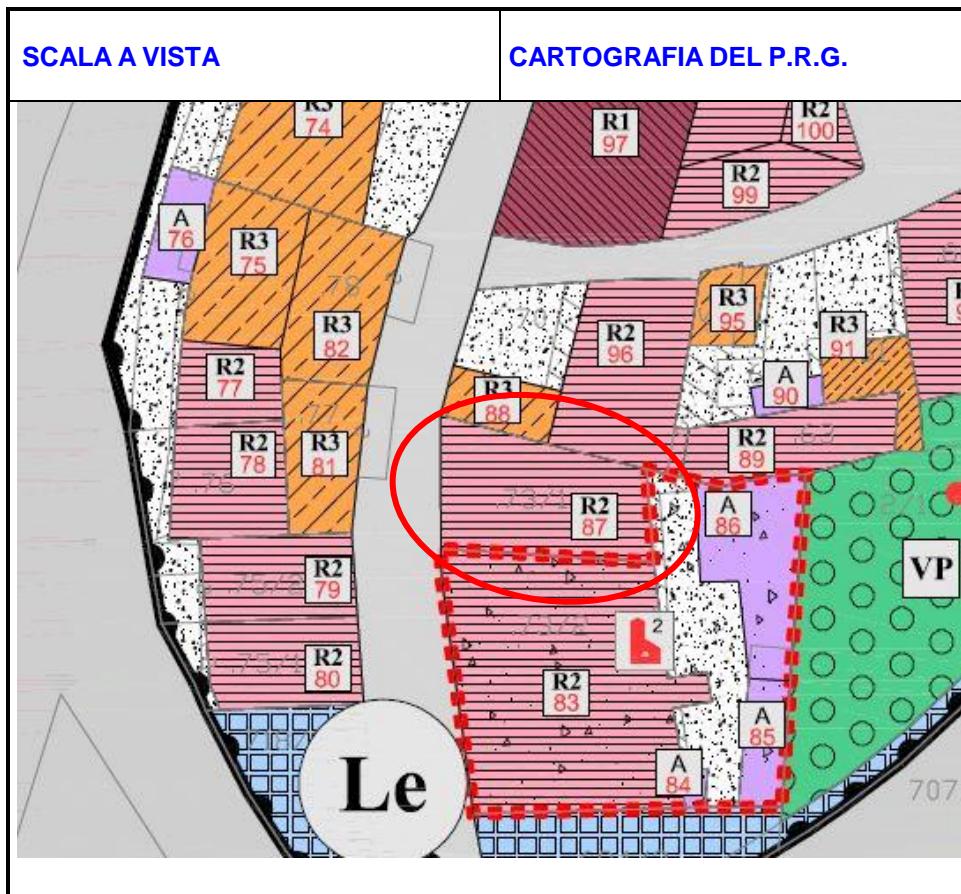
5	Degrado	nullo medio elevato	<input type="checkbox"/> <input checked="" type="checkbox"/> <input type="checkbox"/>
6	Grado di utilizzo	utilizzato sottoutilizzato in stato di abbandono	<input type="checkbox"/> <input type="checkbox"/> <input type="checkbox"/>
7	Spazi di pertinenza	alta qualità media qualità bassa qualità	<input type="checkbox"/> <input type="checkbox"/> <input checked="" type="checkbox"/>
8	Vincoli legislativi :		
9	Fronte di pregio :		
10	Categoria di intervento prevista dal piano precedente:	RISANAMENTO	
11	Note: sul colore : edificio con due entrate a sesto ribassato su Via Roma, serramenti in PVC e scuri laccati in colorazione verde. Sul colore: da riformulare in relazione al contesto.

12	Categoria di intervento prevista	RISANAMENTO
13	INDICAZIONI PROGETTUALI :	<p>Deroga ai sensi del 2° comma dell'art. 105 L.P. 15/2015: riferimento punto 2 della relazione illustrativa – variante 2016 – Adozione definitiva. L'edificio non può essere sopraelevato.</p> <p>Edificio con due entrate a sesto ribassato su Via Roma, serramenti in PVC e scuri laccati in colorazione verde. Sul colore: da riformulare in relazione al contesto.</p>
