Piano Regolatore Generale - Insediamenti Storici -

ANALISI

DOCUMENTAZIONE FOTOGRAFICA

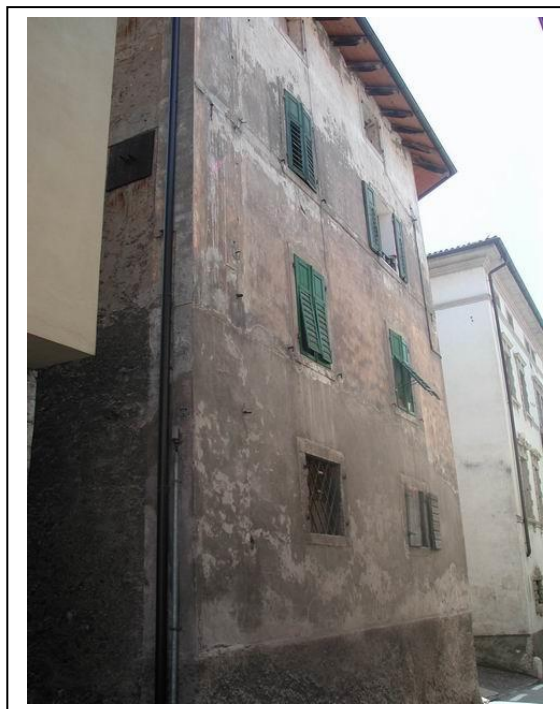
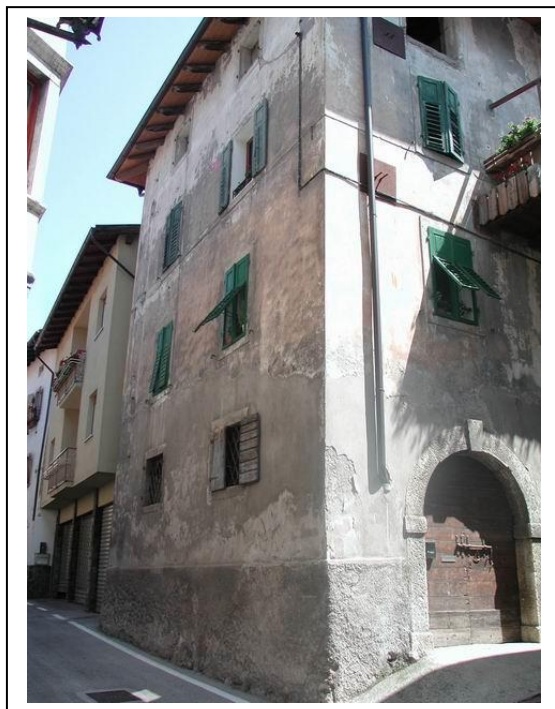
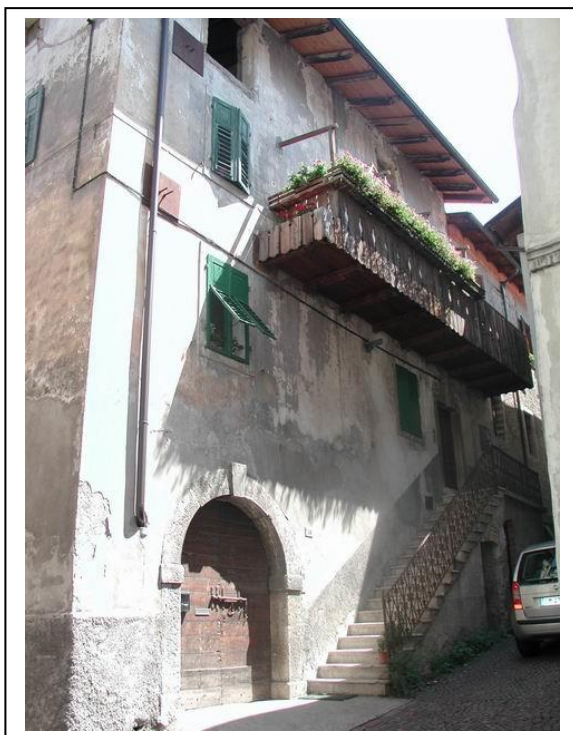
5	Degrado		nullo medio elevato	<div style="border: 1px solid black; width: 30px; height: 30px; margin-bottom: 2px;"></div> <div style="border: 1px solid black; width: 30px; height: 30px; margin-bottom: 2px;"></div> <div style="border: 1px solid black; width: 30px; height: 30px; text-align: center; line-height: 30px;">X</div>
6	Grado di utilizzo		utilizzato sottoutilizzato in stato di abbandono	<div style="border: 1px solid black; width: 30px; height: 30px; text-align: center; line-height: 30px;">X</div> <div style="border: 1px solid black; width: 30px; height: 30px; margin-bottom: 2px;"></div> <div style="border: 1px solid black; width: 30px; height: 30px;"></div>
7	Spazi di pertinenza		alta qualità media qualità bassa qualità	<div style="border: 1px solid black; width: 30px; height: 30px; margin-bottom: 2px;"></div> <div style="border: 1px solid black; width: 30px; height: 30px; text-align: center; line-height: 30px;">X</div> <div style="border: 1px solid black; width: 30px; height: 30px;"></div>

8	Vincoli legislativi :			
9	Fronte di pregio : sì			
10	Categoria di intervento prevista dal piano precedente:		RISANAMENTO	
11	Note: interessante portale e apparato lapideo-ottocentesco con portone tradizionale in legno, sporto con parapetti inadeguati, bella scalinata in pietra con ringhiera in ferro battuto. Sul colore: stratigrafia.

12	Categoria di intervento prevista	RISANAMENTO
13	INDICAZIONI PROGETTUALI :	
	<p>Deroga ai sensi del 2° comma dell'art. 105 L.P. 15/2015: riferimento punto 2 e 4 della relazione illustrativa – variante 2016 – Adozione definitiva. L'edificio non può essere sopraelevato.</p> <p>Interessante edificio storico, con portale e apparato lapideo-ottocentesco. Portone tradizionale in legno, sporto con parapetti inadeguati, bella scalinata in pietra con ringhiera in ferro battuto. Sul colore: stratigrafia.</p>
