Piano Regolatore Generale - Insediamenti Storici -

SCHEDA DI RILEVAZIONE DEGLI INSEDIAMENTI STORICI

COMUNE AMMINISTRATIVO	S. MICHELE ALL'ADIGE	N. DI PARTICELLA ED.	.63/1
COMUNE CATASTALE	GRUMO	UNITA' EDILIZIA	4
INDIRIZZO / LOCALITA'	GRUMO	RILEVATORE	D'UFFICIO
DATA RILIEVO	GENNAIO 2007	DOC.FOTOGRAFICA	N° 2

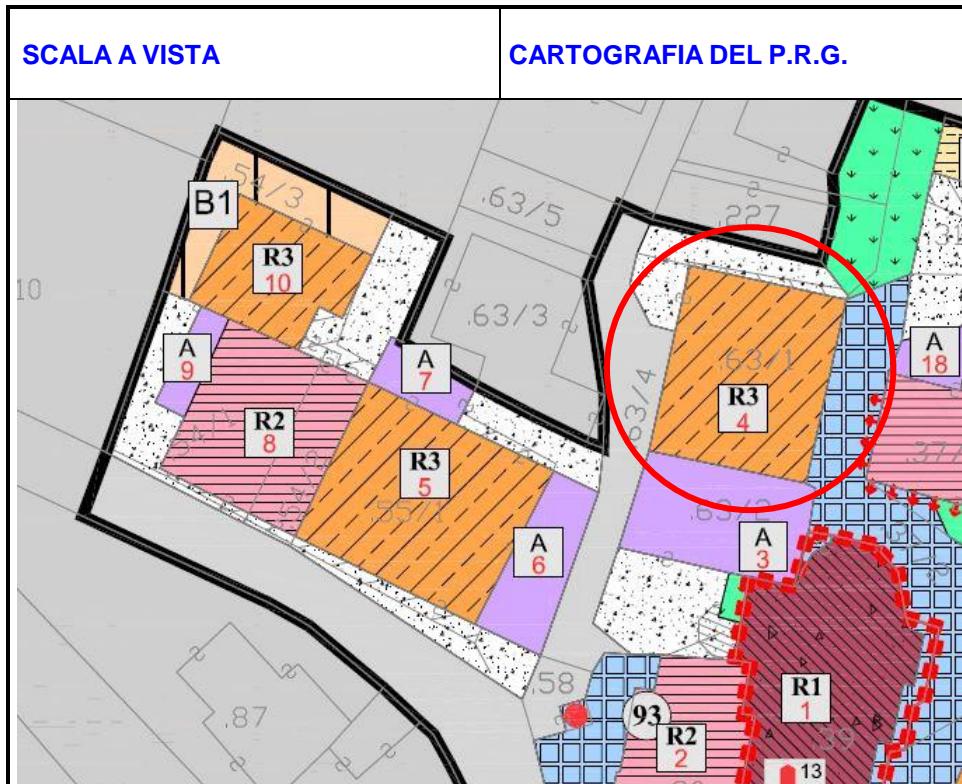
5	Degrado	nullo medio elevato	<input type="checkbox"/> <input checked="" type="checkbox"/>
6	Grado di utilizzo	utilizzato sottoutilizzato in stato di abbandono	<input type="checkbox"/> <input checked="" type="checkbox"/>
7	Spazi di pertinenza	alta qualità media qualità bassa qualità	<input type="checkbox"/> <input type="checkbox"/> <input checked="" type="checkbox"/>
8	Vincoli legislativi		
9	Fronte di pregio :		
10	Categoria di intervento prevista dal piano precedente: RISTRUTTURAZIONE		
11	Note : edificio a cinque piani con tapparelle alle finestre e tamponamenti in legno al sottotetto lato est. Sul colore: si conferma.

12	Categoria di intervento prevista	RISTRUTTURAZIONE
13	INDICAZIONI PROGETTUALI: Deroga ai sensi del 2° comma dell'art. 105 L.P. 15/2015: riferimento punto 2 della relazione illustrativa – variante 2016 – Adozione definitiva. L'edificio non può essere sopraelevato. Edificio da riqualificare completamente con un progetto complessivo che miri all'inserimento equilibrato del volume in rapporto al contesto storico in cui si colloca.
