Piano Regolatore Generale - Insediamenti Storici -

SCHEMA DI RILEVAZIONE DEGLI INSEDIAMENTI STORICI

COMUNE AMMINISTRATIVO	S.MICHELE	N. DI PARTICELLA ED.	.8
COMUNE CATASTALE	GRUMO	UNITA' EDILIZIA	67
INDIRIZZO / LOCALITA'	GRUMO	RILEVATORE	D'UFFICIO
DATA RILIEVO	GENNAIO 2007 MOD. NOVEMBRE 2016	DOC.FOTOGRAFICA	N° 2

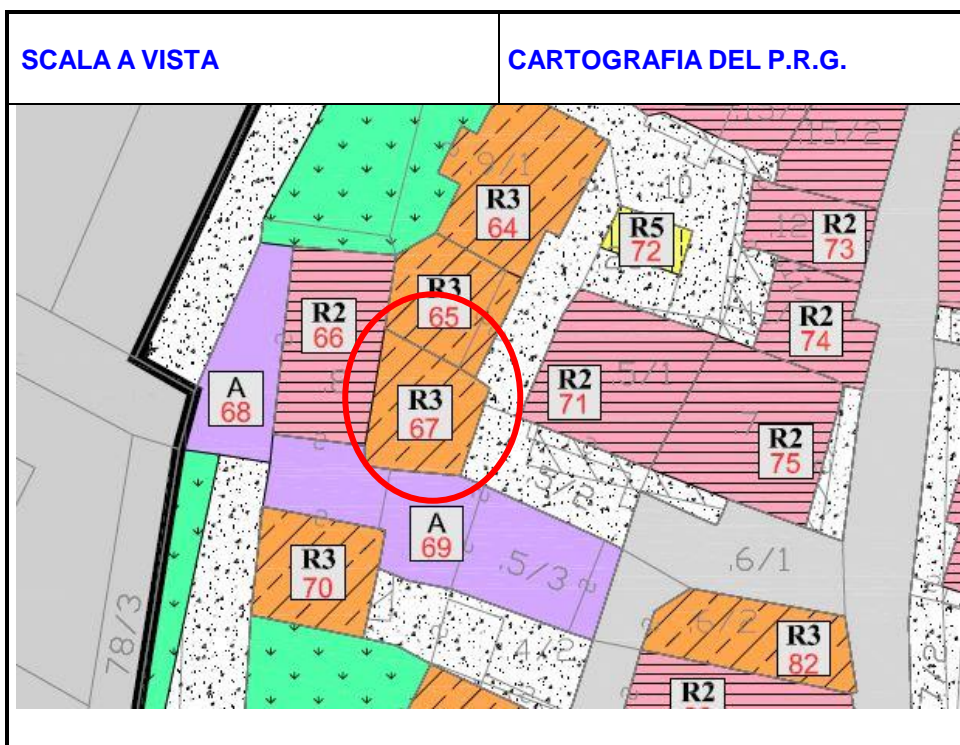
<div>6</div>	2	1	0	2	1	0	2	1	0	2	1	0
2	1	0														
2	1	0														
2	1	0														
2	1	0														
5	Degrado nullo medio elevato			<div></div> <div>X</div> <div></div>												
6	Grado di utilizzo utilizzato sottoutilizzato in stato di abbandono			<div>X</div> <div></div> <div></div>												
7	Spazi di pertinenza alta qualità media qualità bassa qualità			<div></div> <div></div> <div>X</div>												
8	Vincoli legislativi															
9	Fronte di pregio:															
10	Categoria di intervento prevista dal piano precedente: DEMOLIZ. CON RICOSTRUZIONE															
11	Note: pesante intervento post-bellico, serramenti, porta d'ingresso e veranda con profilati in alluminio anodizzato da sostituire, tetto con abbaino in falda.

12	Categoria di intervento prevista	RISTRUTTURAZIONE
13	INDICAZIONI PROGETTUALI:	
	Deroga ai sensi del 2° comma dell'art. 105 L.P. 15/2015: riferimento punto 7 della relazione illustrativa – variante 2016 – Adozione definitiva. L'edificio non può essere sopraelevato. L'edificio necessita di un ridisegno complessivo con ricerca e valorizzazione delle superstiti caratteristiche architettoniche storiche.
